„GESUNDES SANIEREN“
Wels, 10. November 2011

Messe Bauen und Energie
**Schadstofferkundung von Bauwerken
auf Basis der ÖNORM S 5730**

Heinz KROPIUNIK
aetas Ziviltechniker GmbH, Vienna
www.aetas.at www.asbestos.at www.azbest.at

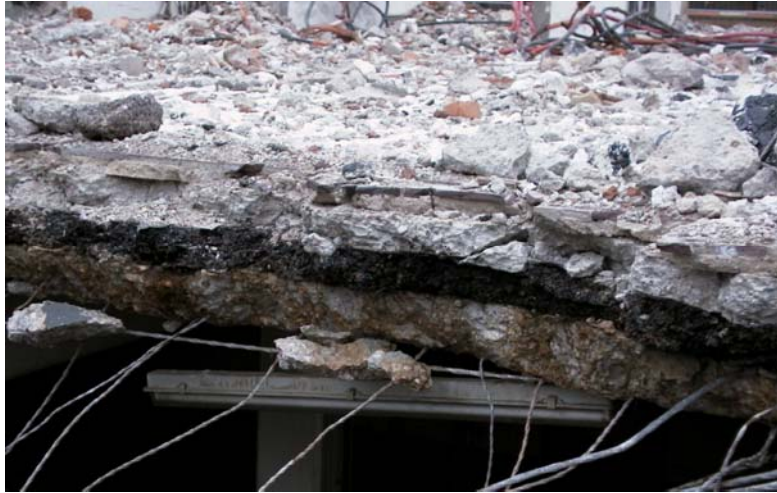
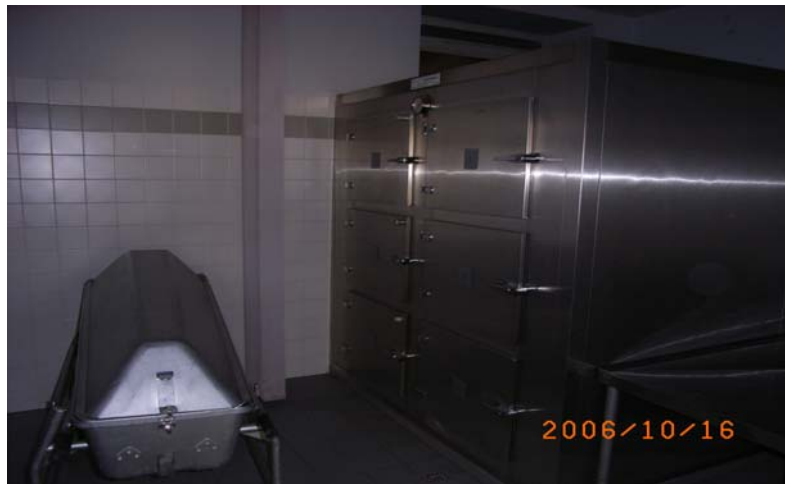
Asbestdatenbank
Protokoll zur Bestandserhebung

Fundstelle
Gebäude: A
Geschloß: 06
Raum: TK 5
Achse: 53,54
Farbe: rot grün gelb keine

Bauteil
 Wanddurchbruch sonstiges:
 Deckendurchbruch
 Brandschutztüre
 Lüftungskanal
 I-Profil
 Verkleidung
Bemerkungen zum Bauteil:

Oberflächenzustand
 keine Beschädigungen beschichtet
 leichte Beschädigungen nicht beschichtet
 starke Beschädigungen

Lage im Raum
 über dichter Decke frei im Raum
 über undichter Decke sonstiges:
 unter doppeltem Boden
 hinter Verkleidung

Asbesthaltiges Produkt in Form von
 Spritzasbest
 Asbestzement
 Gewebe
 Platte
 Schmurdichtung
 im Verbund mit

Anzahl	Beschreibung	Länge/Fäche/Durchmesser	Breite	Tiefe	
1	Spritzasbest	Ø	80 cm	80 cm	6 cm
